運送事業者様向け

車輪脱落事故ゼロに向けた取り組みのお願い

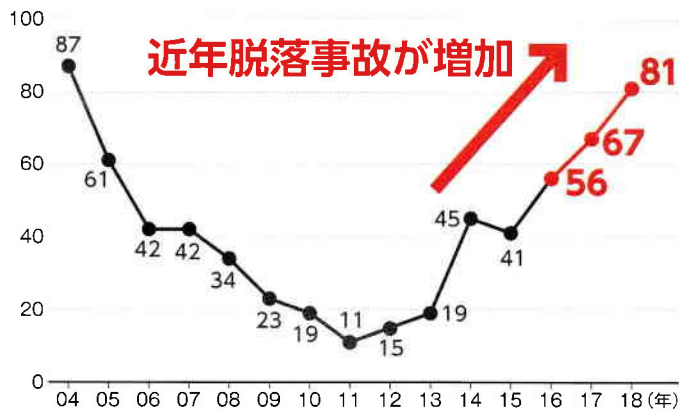
●車輪脱落件数の推移

出典：国土交通省 '19年11月15日リリース

「ボルトの錆や左後輪に注意！車輪脱落事故3年連続増加【厳しい状況】」
